## ALERTE HSSE N° 10/09/2025

DATE DE L'EVENEMENT: 30/09/2023

LOCALITE: PORT-BERGE

TYPE: Accident ☒ Presque accident ☐ Violation de règle de conduite ☒ Violation de procédure ☒  
 ACTIVITE: Transport ☒ Maintenance ☐

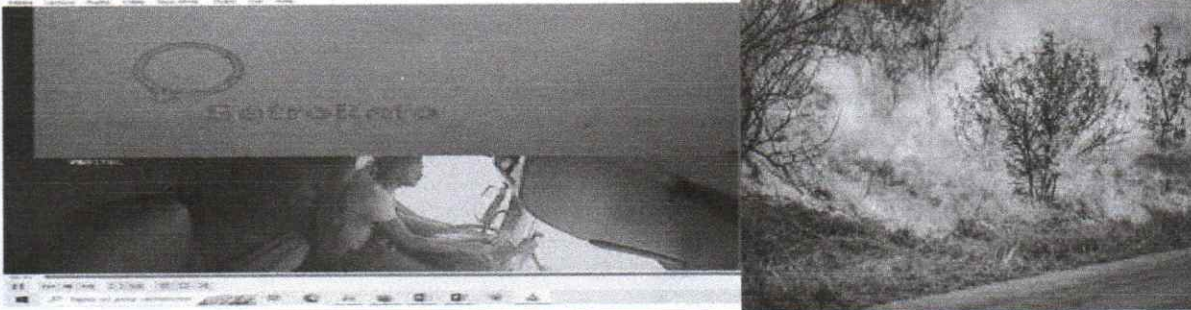
Ny asabotsy faha 30 septembre 2023 teo @ny telo tolakandro dia nitrangan'ny loza-mpifamoivozana ny fiara 7501 TBJ/0706 TBP izay nohentiny mpamily FOTSY ADOLPHIN CC havy nanao "déchargement" tany antsohihy hoany à Majunga. Tamin'ny toerana iray antsoina hoe andrafia PK:174 dia nisy doro tanety ka lasa maizina ny lalana. Nijanona aloha ny mpamily ny zaha toe-javatra nitranga, rehefa havy teo nandray fanapankevitra fa iroso ao anatin'ny setrok'afo anohy ny diany. rehefa nandeha ilay mpamily tao anivon'ny setrokafo dia ny fandona t@ny camion anakiroa izay mifanohitry @ny diany.

Olona roa naratra ny iray dia tapaka ny tongony.

CC: Pare-brise; globe coté droite et à gauche; pare-chocs devant; radiateur; porte coter droite; carrosserie plafonnier coté droite; calandre; marche à pied coté droite; rétroviseur coté droite; vitre portière coté droite; Pare à boue avant droite tracteur; Rétroviseur frontale; essuie-glace.

Materiels camion tiers N1: Calandre; pare-chocs devant; porte coté gauche et droite; globe coté gauche et droite; pare-brise; vitre portière gauche et droite.

camion tiers N'2: Calandre; pare-brise; essuie-glace; rétroviseur coté gauche et droite; marche à pied coté gauche et droite; pare-chocs devant; vitre portière coté gauche et droite.

Ny fandraisany mpamily ny fanapakevitra iroso ao anatin'ny lalana mbola feno setrokafo.

Tsy fanajana ny lalana mikasika ny fisian'ny doro tanety eny andalana ao anatin'ny "plan d'urgence".

Fampitsiahivana ny mpamily rehetra fa mila mampandre ny tompo'ndraikitra rehefa tratran'ny doro tanety eny andalana.

Mandritry ny fanaovana ny "plan de trajet", mila hampitsiahivana ny mpamily rehetra fa mila mijanona rehefa misy doro tanety eny andalana. Fampitsiahivana ny mpamily rehetra ny toro lalana rehefa misy doro tanety ao amin'ny "Plan d'urgence". Izany hoe mijanona lavitra, miantso ny numero d'urgence, miandry ny toromarika avy amin'ny tompo'ndraikitra, mampafantatra rehefa azo aleha ny lalana; tsy mahazo mandeha raha tsy mahazo alalana havy amin'ny tompo'ndraikitra.  
 Famohana "Note de service" ny tsy maintsy atao ny mpamily rehefa misy doro tanety eny andalana.
