DEMANDE PNEU PCUR CAMION A MAJUNGA

CAMION : 7998ME CHAUFFEUR : ALAIN

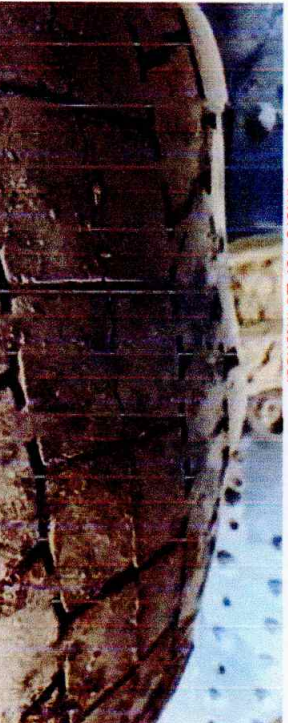
Arrière 1er Es Interieur

| MARQUES | N° DE SERIE | Dimension | EMPLACEMENT | DATE DE MONTAGE | Index au montage | index actuel | Prof | dist Parcours | Nbre de VOYAGE | PRIX D'ACHAT | coût par Voyage | Photos de pneu | Emménagement chauffeur | OBSERVATIONS |
|---|---|---|---|---|---|---|---|---|---|---|---|---|---|---|
| BOTO | 2D0520C029 | 315 | ESSIEU INT G | 11/06/2025 | 105204 | 145743 | 4,3,1 | 40 539 | | | | | | Marée inter. |

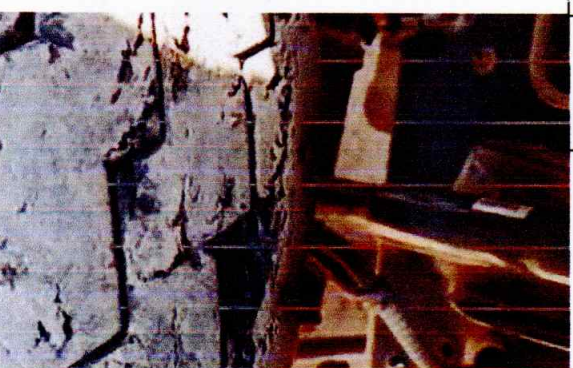
Avant

| MARQUES | N° DE SERIE | Dimension | EMPLACEMENT | DATE DE MONTAGE | Index au montage | index actuel | Prof | dist Parcours | Nbre de VOYAGE | PRIX D'ACHAT | coût par Voyage | Photos de pneu | Emménagement chauffeur | OBSERVATIONS |
|---|---|---|---|---|---|---|---|---|---|---|---|---|---|---|
| ZETA | TC250845080 | 315 | AV G | 10/10/2025 | 106826 | 145743 | 5,4,5 | 38 917 | | | | | | Limite d'usure |
| ZETA | TC250845086 | 315 | AV D | 10/10/2025 | 106826 | 145743 | 5,4,4 | 38 917 | | | | | | Limite d'usure |
